PATRIMONIO ARQUITECTÓNICO DE LLÍRIA.  
REVISIÓN DE SU PROTECCIÓN JURÍDICO-ADMINISTRATIVA

<b>CATÁLOGO DE PROTECCIONES DE:</b>		<b>LLÍRIA -CAMP DE TÚRIA-(VALENCIA)</b>		<b>C1</b>
SECCIÓN:	PATRIMONIO CULTURAL	CATALOGACIÓN:	INDIVIDUALIZADA	
CLASE:	BIEN DE RELEVANCIA LOCAL (Monumento de interés local)	PROTECCIÓN GENERAL:	INTEGRAL	
DENOMINACIÓN PRINCIPAL:	<b>ERMITA DE SANTA BARBARA</b>			
DENOMINACIÓN SECUNDARIA:				
DIRECCIÓN POSTAL:	Polígono 101 Parcela 49. SANTA BARBARA. LLIRIA (VALENCIA)			
TITULARIDAD:	PÚBLICA: Ayuntamiento de Lliria

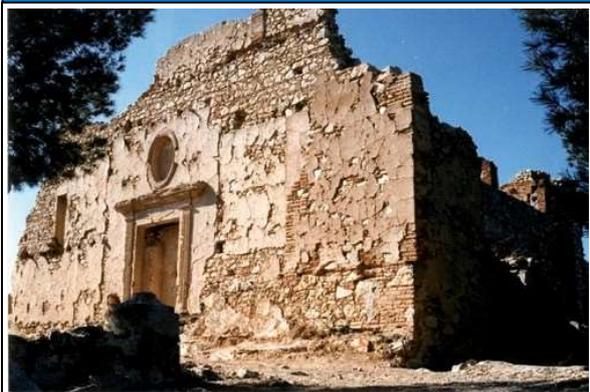
FOTO	PLANO

Situada en un montículo muy próximo a la población denominado Grao de Santa Bárbara, desde allí se puede contemplar las montañas que envuelven el caserío de Llíria. Solamente se conservan escombros, ruderas y paramentos mutilados.

Su fachada todavía conserva su puerta flanqueada por dos pilastras acanaladas de orden jónico, sobrias y elegantes. Un óculo ovalado, se recorta sobre el enlucido que aparece hinchado y cuarteado. Todavía se pueden apreciar las ruinas de las dos torres que flanquearon la fachada, con ventanas y óculos, y unas hornacinas interiores bajo un frontón de estilo clásico.

Solamente se conservan escombros, ruderas y paramentos mutilados.

01 RESTOS DE LA ERMITA(A CONSERVAR)/MATERIAL/MAL ESTADO

01 MANTENIMIENTO

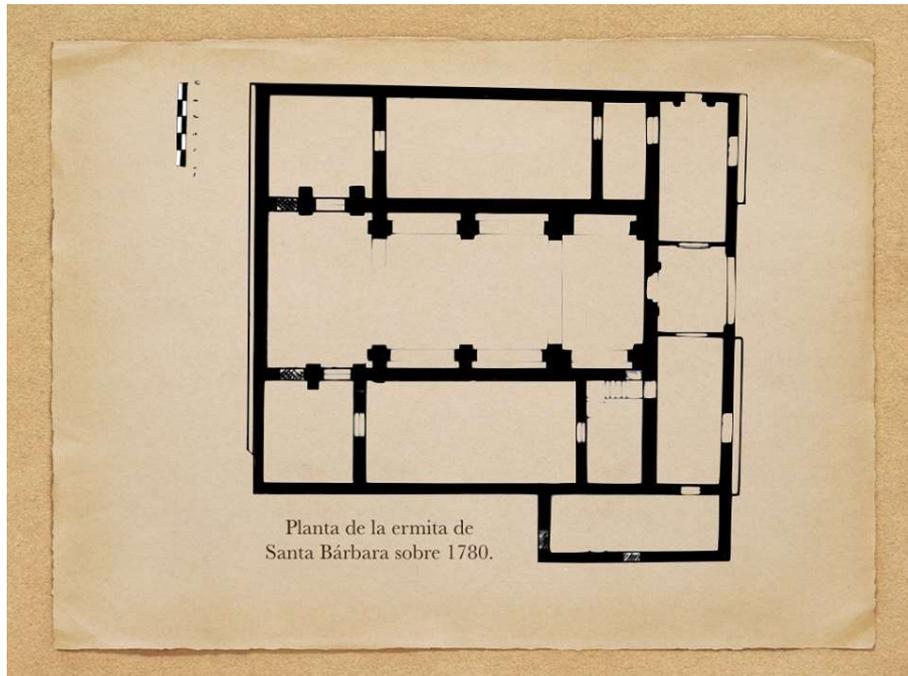
DOCUMENTO N° 01: Planta de la ermita de Santa Bárbara sobre 1780.

DOCUMENTO Nº 01 Museo Arqueológico de Llíria  
Planta de la ermita de Santa Bárbara sobre 1780.

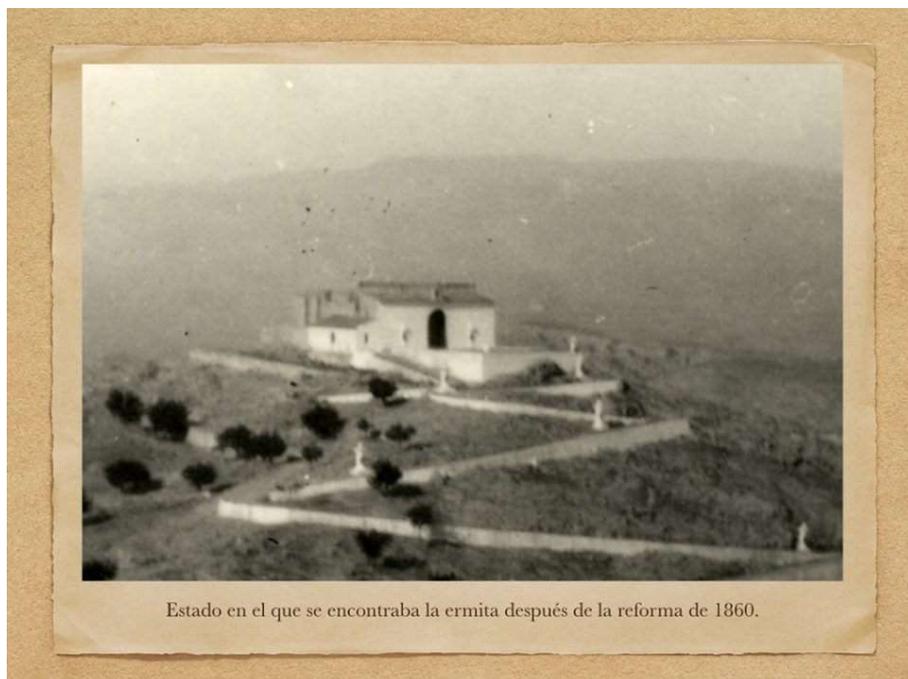
DOCUMENTO N° 02: Estado en el que se encontraba la ermita después de la reforma de 1860

DOCUMENTO Nº 2 Museo Arqueológico de Llíria  
Estado en el que se encontraba la ermita después de la reforma de 1860.
